## PROCES VERBAL DESCRIPTIF PORTANT SUR L'IMMEUBLE DE Monsieur PAYAN Robert

**VENDREDI VINGT HUIT FEVRIER DEUX MILLE VINGT**

## **LOT N°477** **APPARTEMENT SITUE AU 6EME ETAGE**

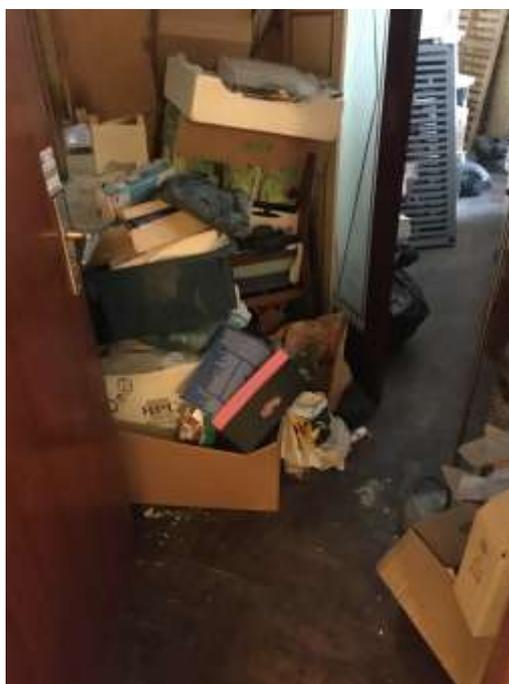
### **ENTREE :**

La porte palière en bois est équipée d'une simple serrure et d'un judas.

Le sol est recouvert d'un parquet hors d'état d'usage.

Les murs sont recouverts d'une tapisserie hors d'état d'usage.

La peinture du plafond se cloque abondamment.

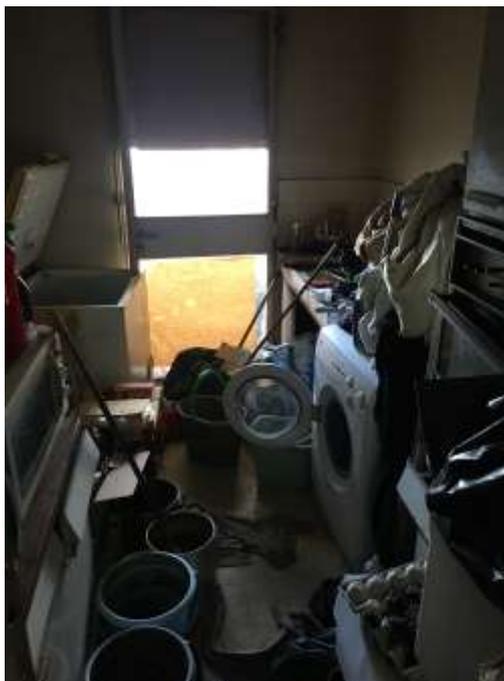
### CUISINE :

Cette pièce est éclairée par une porte fenêtre cadre métallique battant unique, protégée à l'extérieur par un volet coulissant, conduisant à une loggia actuellement inaccessible.

Le sol est recouvert d'un carrelage sale.

Les murs et le plafond sont recouverts d'une peinture hors d'état d'usage.

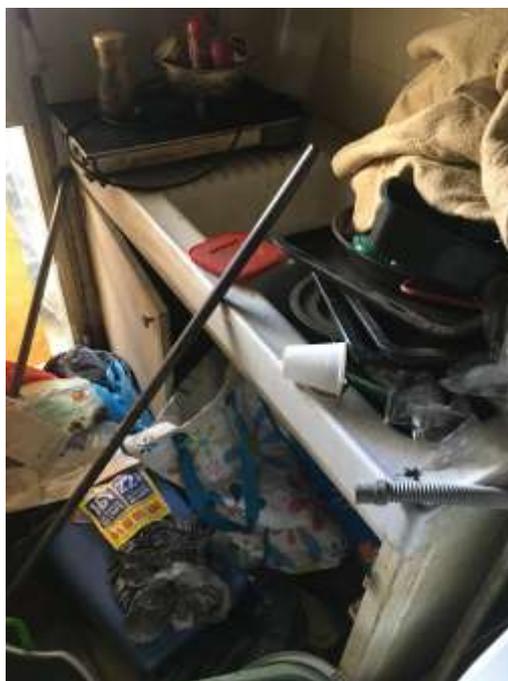
- un évier faïencé surmonté d'un robinet mélangeur eau chaude/eau froide

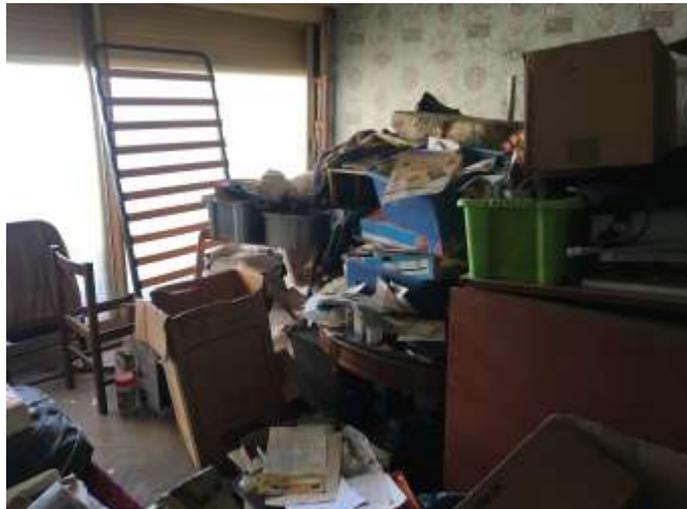
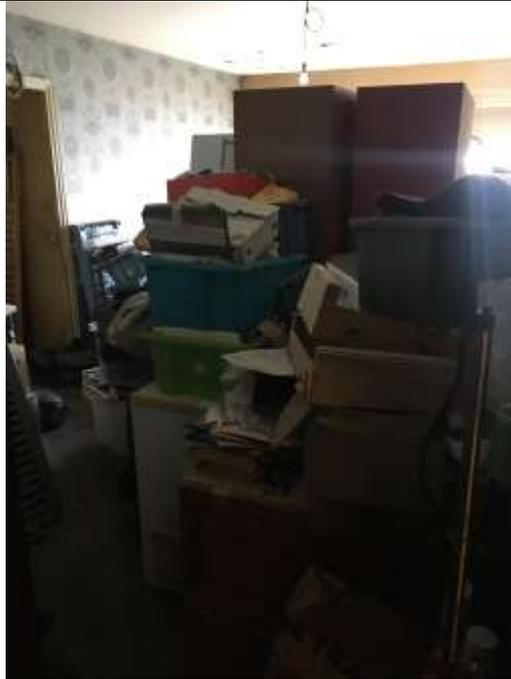
**SEJOUR :**

Il est éclairé par une baie vitrée cadre anodisé double battant coulissant, protégée à l'extérieur par des volets mécaniques s'actionnant à l'aide d'une manivelle, ouvrant sur un balcon.

Le sol est recouvert d'un parquet hors d'état d'usage.

La tapisserie recouvrant les murs est hors d'état d'usage.

Le plafond est recouvert d'une peinture qui se cloque abondamment.

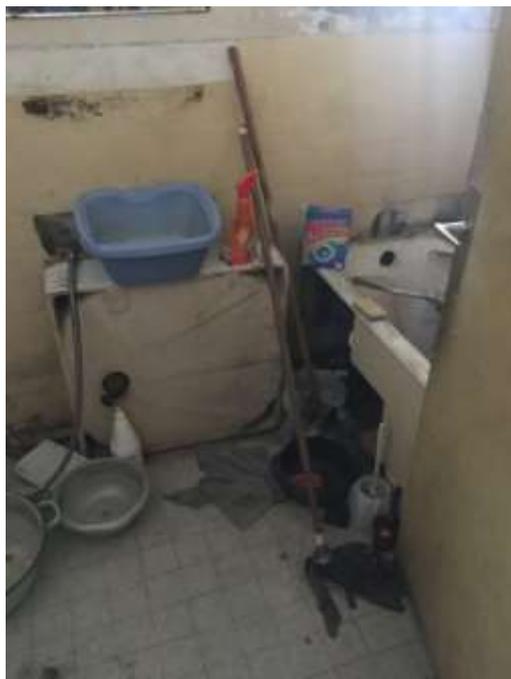
#### **SALLE-DE-BAINS :**

Cette pièce est éclairée par une fenêtre communiquant à la loggia.

Le sol est recouvert d'un carrelage à l'état d'usage.

Les murs sont recouverts pour partie d'un placage faïencé hors d'état d'usage.

La partie haute des murs et le plafond sont recouverts d'une peinture hors d'état d'usage.

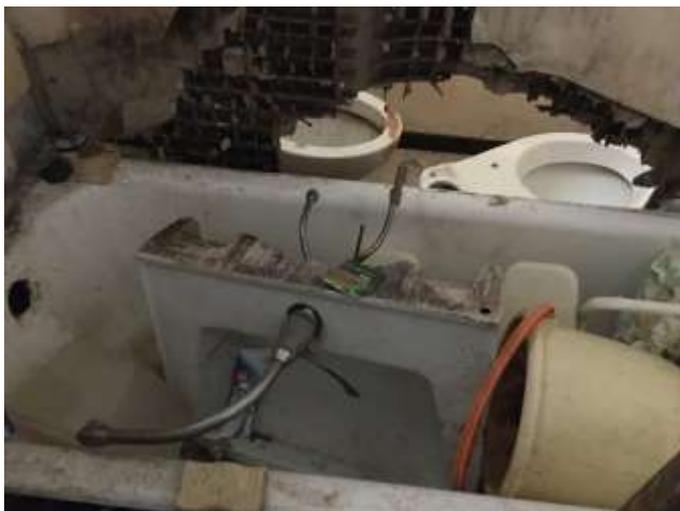
- une baignoire hors d'état d'usage

- un lavabo cassé se trouvant dans la baignoire
- les alimentations d'eau traînent à même le sol.

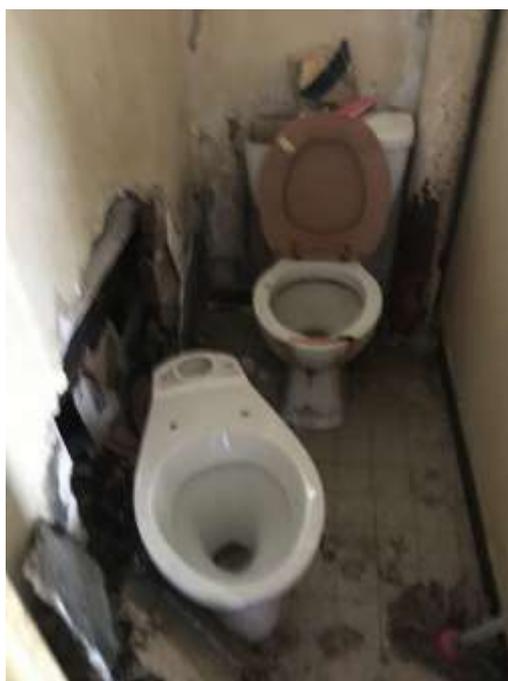
WC :

Cette pièce est éclairée par une fenêtre cadre bois battant unique, ouvrant sur la loggia.

Le sol est recouvert d'un carrelage hors d'état d'usage.

Les murs sont en partie cassés, surtout au niveau de la cloison séparative de la salle-de-bains.

Le plafond est recouvert d'une peinture qui se cloque abondamment.

- un WC chasse basse cassé.

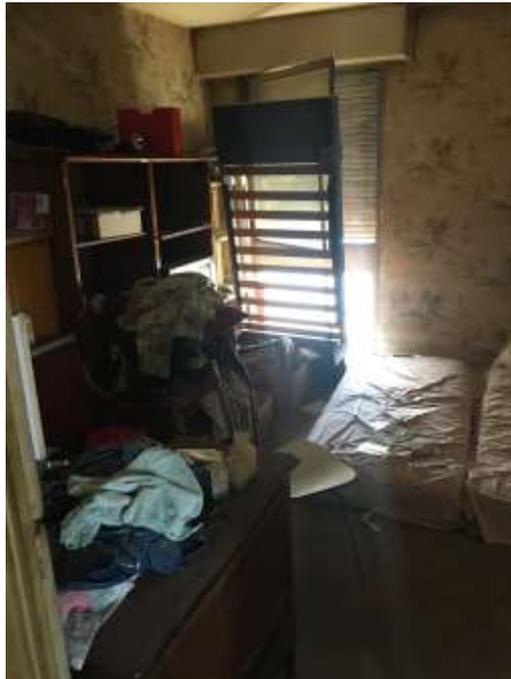
### **CHAMBRE N°1 :**

Cette pièce est éclairée par une fenêtre cadre métallique battant unique, protégée à l'extérieur par un volet coulissant, le tout en mauvais état d'usage.

Le sol est recouvert d'un parquet hors d'état d'usage.

Les murs sont recouverts d'une tapisserie hors d'état d'usage.

La peinture du plafond est hors d'état d'usage.

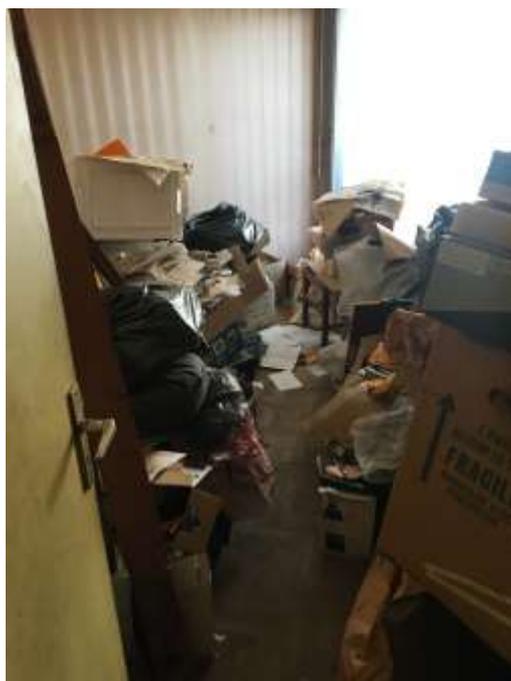
### **CHAMBRE N°2 :**

Cette pièce est éclairée par une baie vitrée cadre anodisé battant unique, protégée à l'extérieur par un volet mécanique ouvrant sur un balcon.

Le sol est recouvert d'un parquet hors d'état d'usage.

Les murs sont recouverts d'une tapisserie hors d'état d'usage.

La peinture recouvrant le plafond est hors d'état d'usage.

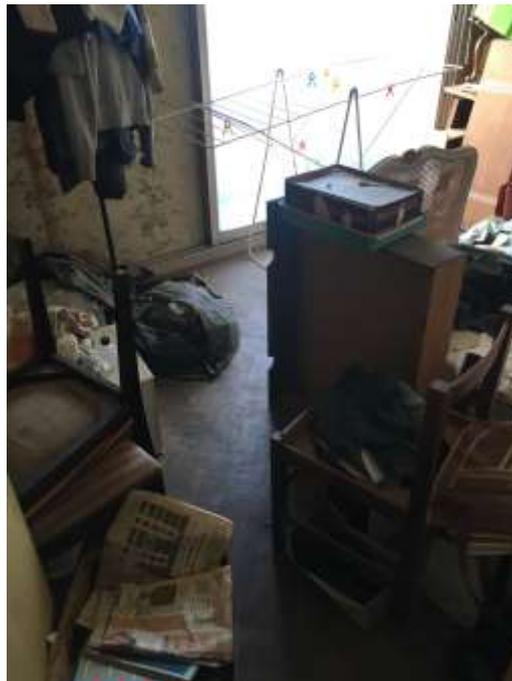
### **CHAMBRE N°3 :**

Cette pièce est éclairée par une baie vitrée cadre anodisé battant unique, protégée à l'extérieur par un volet mécanique ouvrant sur un balcon.

Le sol est recouvert d'un parquet hors d'état d'usage.

Les murs sont recouverts d'une tapisserie hors d'état d'usage.

La peinture recouvrant le plafond est hors d'état d'usage.

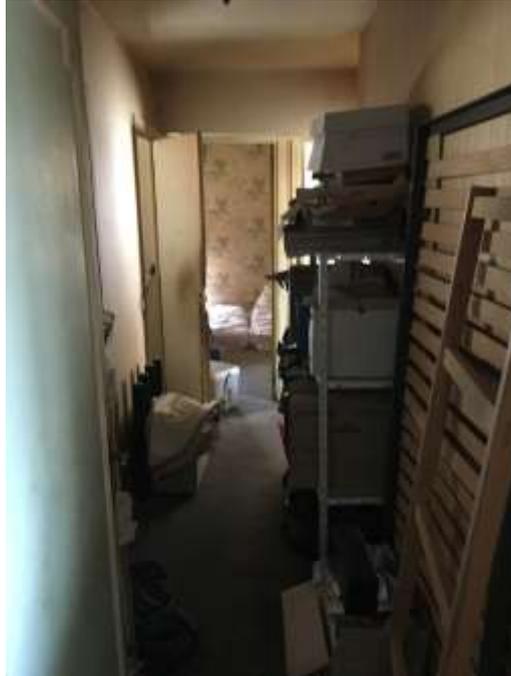
**COULOIR DE CIRCULATION :**

Il est également encombré de cartons et d'objets entassés tout le long du couloir.
